Lampiran 1. Dokumentasi Pengambilan Data Lapangan

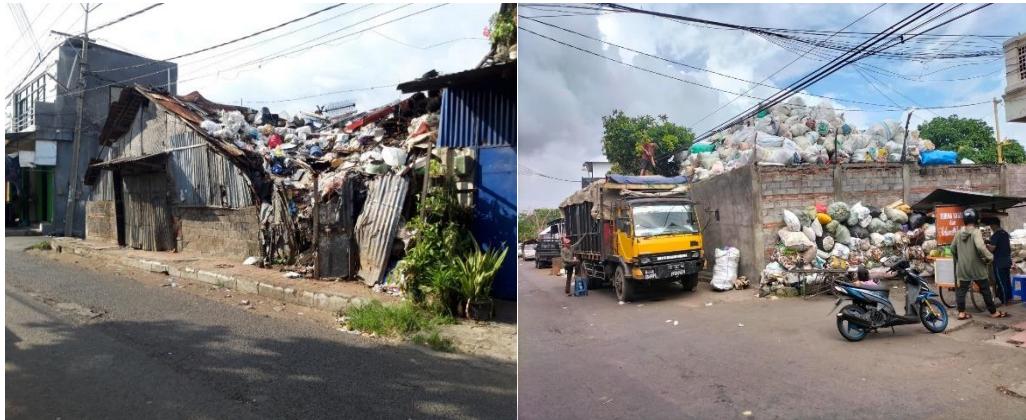
1. Area timbunan sampah pada bangunan yang merupakan salah satu usaha daur ulang sampah di Kelurahan Kampung Anyar.

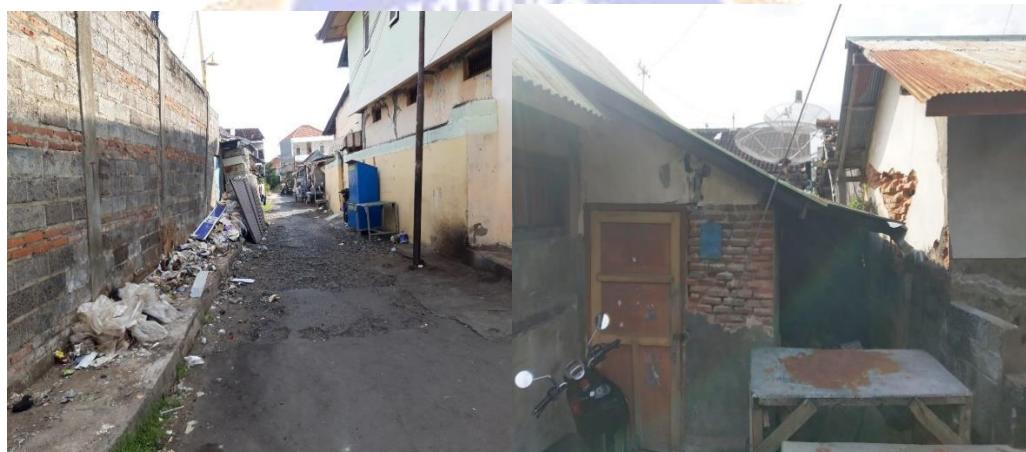
2. Area jalan yang rusak dan bangunan yang tidak teratur serta padat di Kelurahan Kampung Anyar.

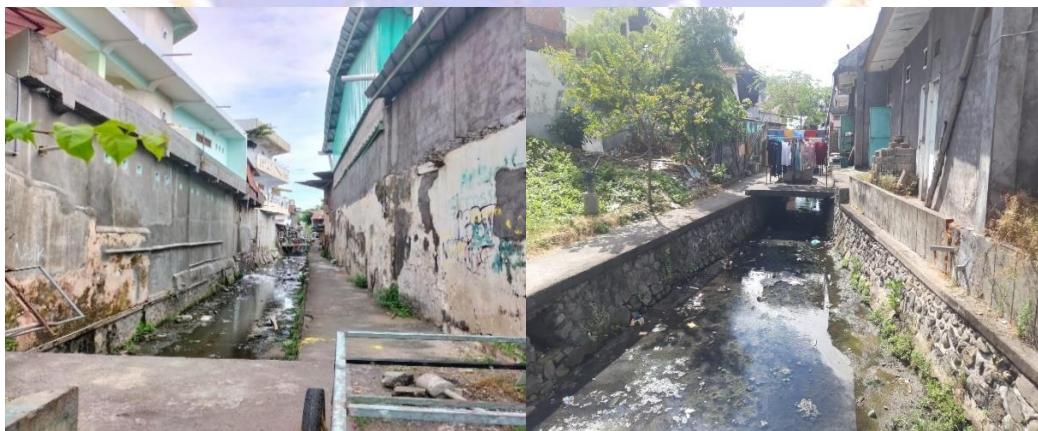
3. Area drainase yang tercemar di Kelurahan Kampung Anyar

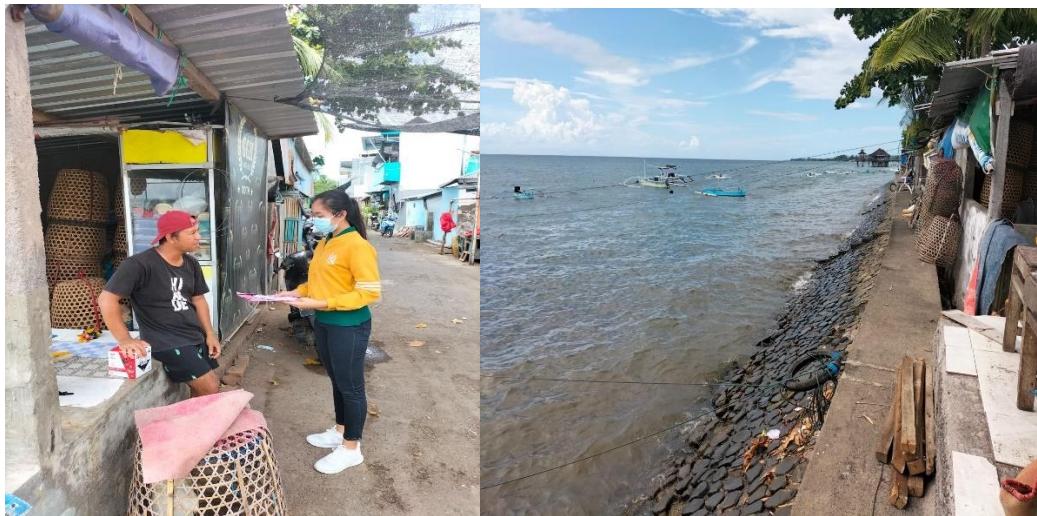
4. Area sempadan pantai yang terdampak kumuh

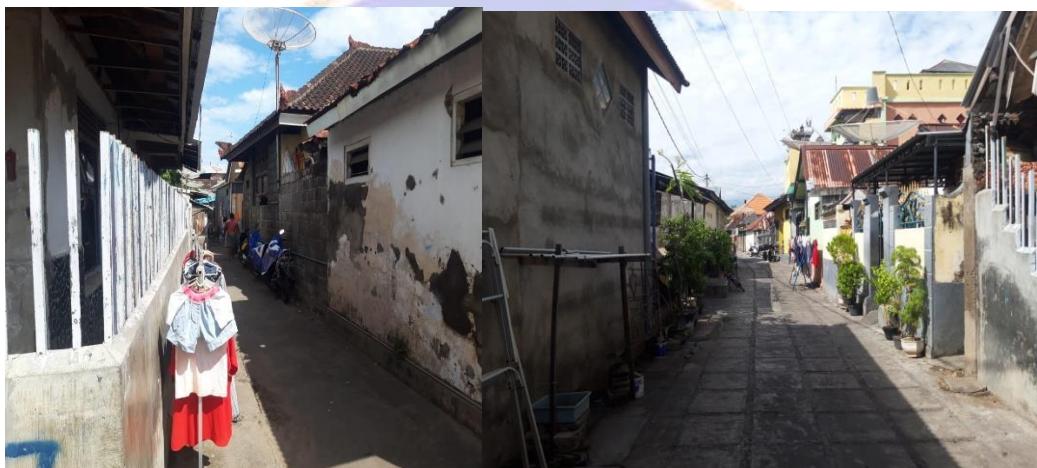
5. Area bangunan padat di Kelurahan Kampung Baru

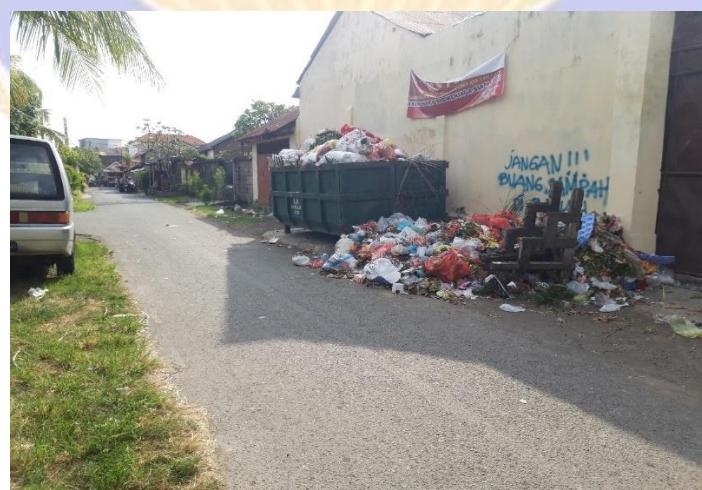
6. Area kumuh pada persampahan di Kelurahan Kampung Baru.

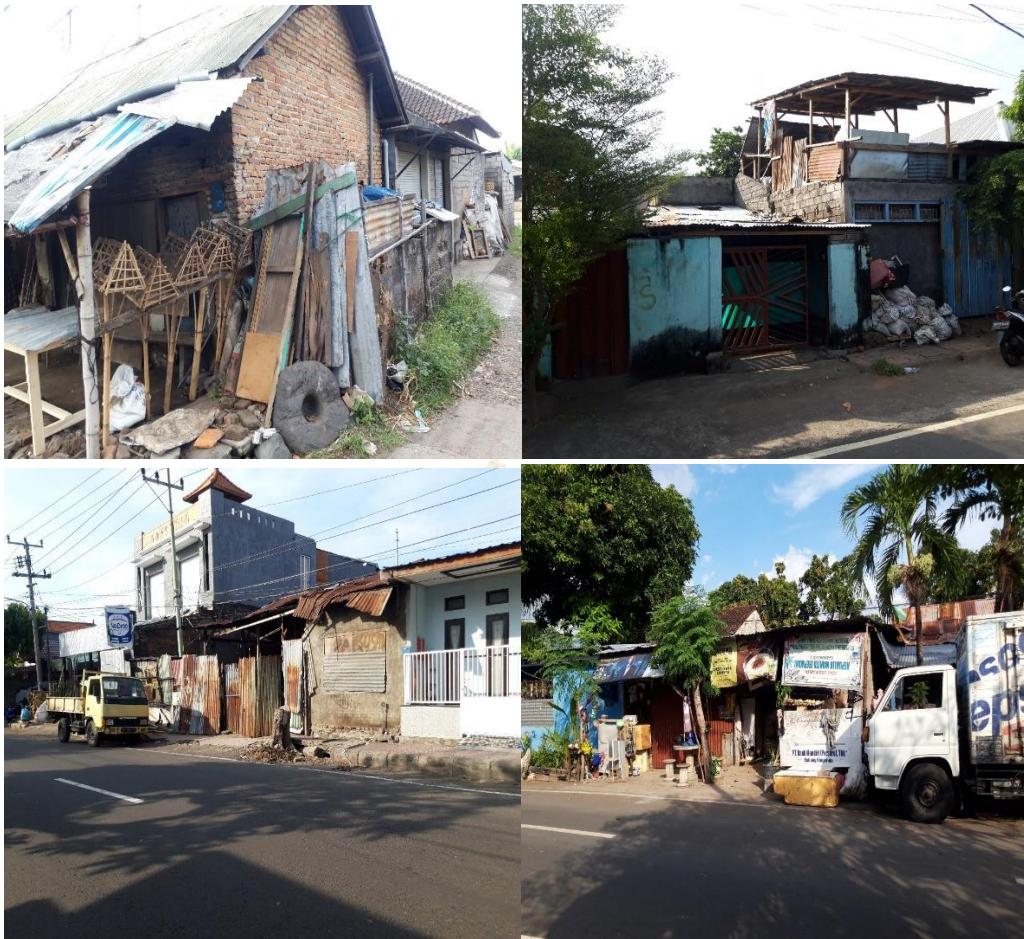
7. Area bangunan tidak teratur di Kelurahan Penarukan.

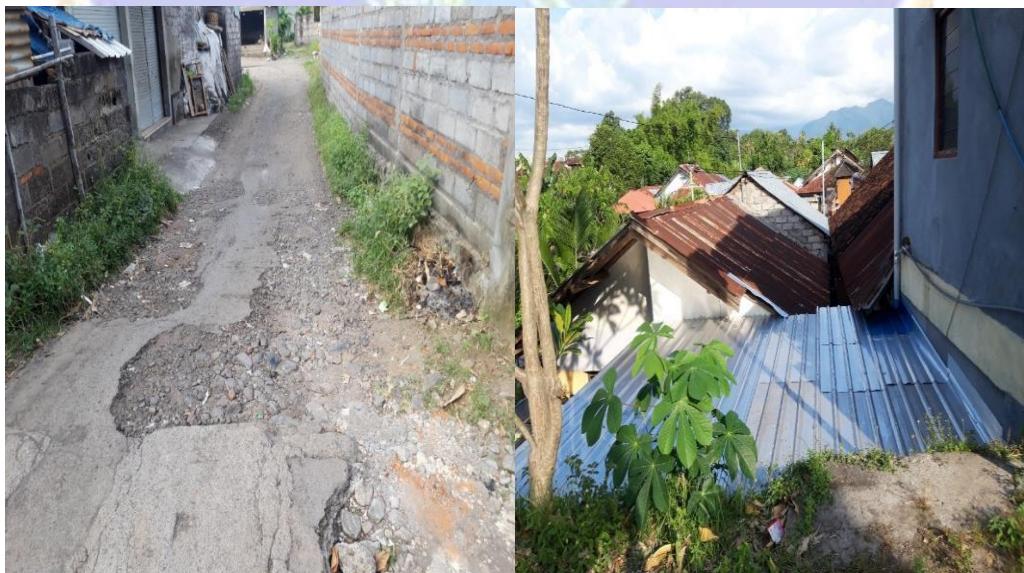
8. Area jalan rusak dan bangunan padat di Kelurahan Penarukan.

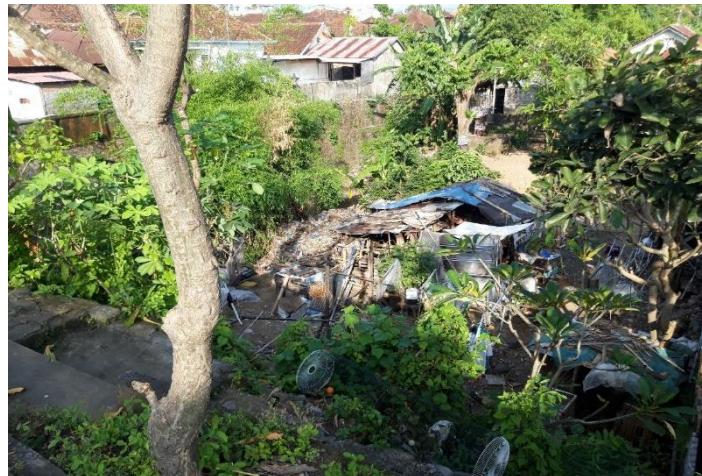
9. Bangunan tidak teratur dan timbunan sampah pada saluran drainase di Kelurahan Penarukan.

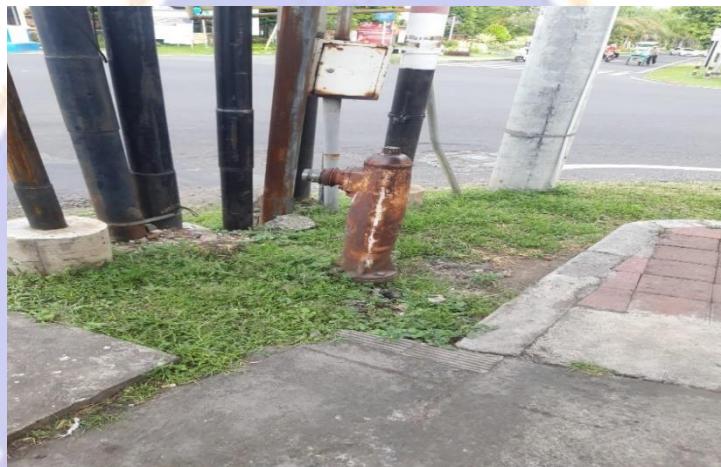
10. Kondisi Hidrant Rusak di Jalan Dewi Sartika.

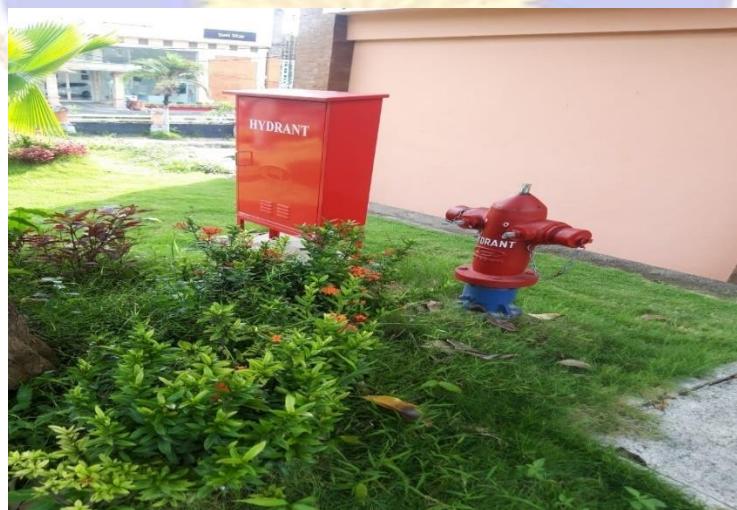
11. Kondisi Hidrant di Jalan A. Yani (Depan Pasar Banyuasri).
