BAB IV

HASIL DAN PEMBAHASAN

4.1 Hasil Penelitian

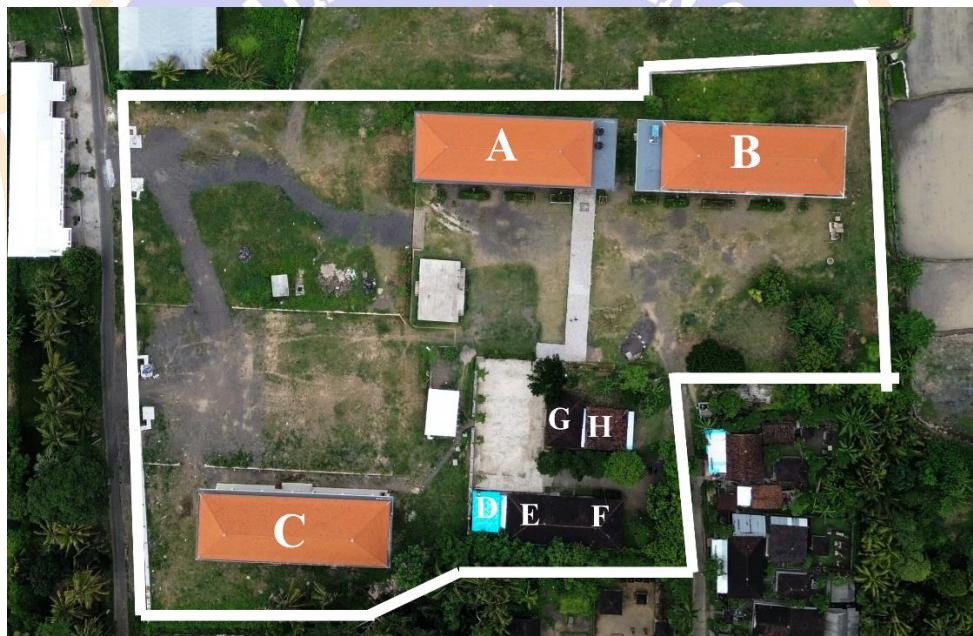
Gambar 4.1
Wilayah sekolah
(Sumber : Arsip Pribadi)

Gambar di atas menunjukkan tampilan wilayah sekolah dari perspektif udara, yang memberikan gambaran menyeluruh mengenai tata letak bangunan dan fasilitas yang ada. Berdasarkan gambar tersebut, berikut adalah keterangan dari masing-masing bagian yang ditandai:

- A. Gedung kelas 1
- B. Gedung kelas 2
- C. Lab komputer
- D. Ruang UKS
- E. Ruang Guru
- F. Ruang Kepala Sekolah
- G. Ruang Tata Usaha
- H. Ruang BK

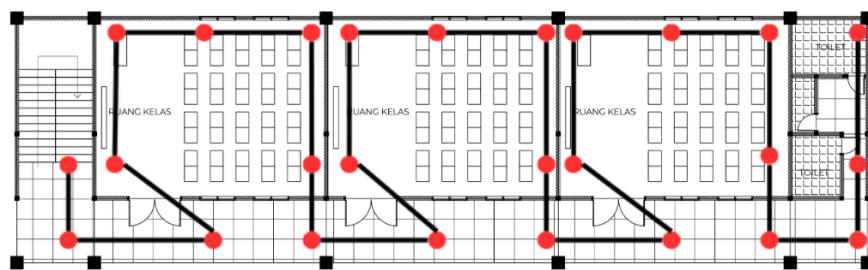
Gambar 4.2
Titik Pengukuran Gedung Kelas 1 lantai 2 dan 3
(Sumber: Arsip Pribadi)

Gambar di atas menunjukkan titik-titik pengukuran yang dilakukan pada Gedung Kelas 1 (Gedung Kelas Barat) lantai 2 dan lantai 3. Karena bentuk serta tata letak kedua lantai tersebut memiliki kesamaan, peneliti melampirkan satu gambar yang mewakili titik pengukuran untuk kedua lantai tersebut. Pemilihan titik pengukuran dilakukan menggunakan metode *random sampling*, dengan total sebanyak 26 titik pengukuran.

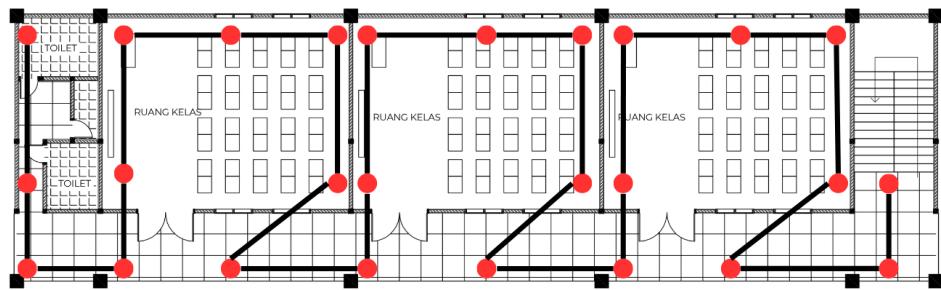
Gambar 4.3
Titik Pengukuran Gedung Kelas 2 lantai 2 dan 3
(Sumber: Arsip Pribadi)

Gambar di atas menunjukkan titik-titik pengukuran yang dilakukan pada Gedung Kelas 2 (Gedung Kelas Timur). Pengukuran dilakukan secara menyeluruh pada lantai 2, dan 3 untuk mendapatkan gambaran distribusi sinyal Wi-Fi di seluruh area gedung. Karena setiap lantai pada gedung ini memiliki karakteristik struktur dan tata letak ruangan yang serupa, peneliti menyajikan satu gambar yang mewakili titik pengukuran pada ketiga lantai. Pemilihan titik dilakukan menggunakan metode *random sampling*, dengan jumlah total sebanyak 26 titik pengukuran.

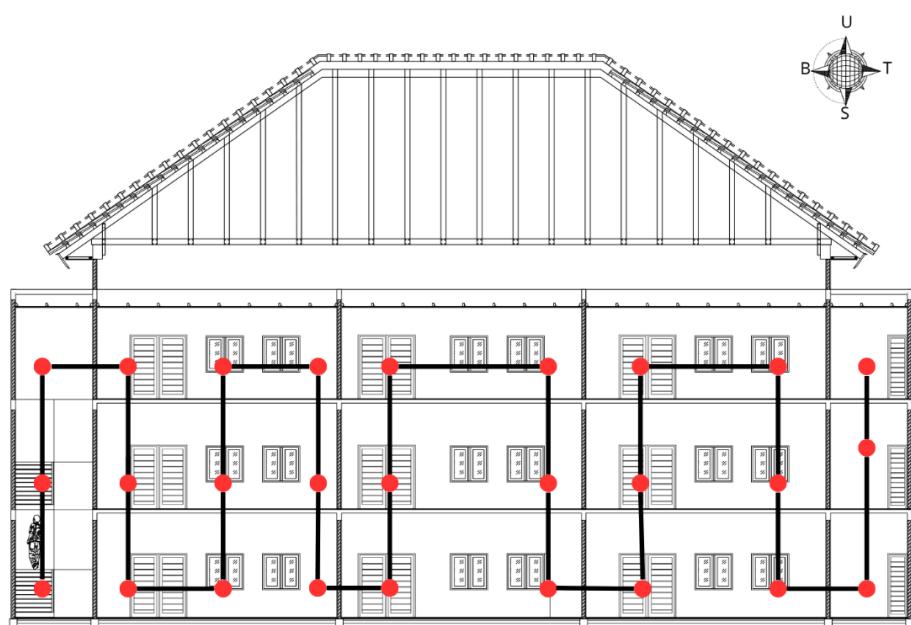
Gambar 4.4
Titik Pengukuran Vertikal Gedung Kelas 1
(Sumber: Arsip Pribadi)

Selanjutnya merupakan gambar yang menunjukkan titik pengukuran untuk visualisasi heatmap vertical yang dilakukan pada Gedung Kelas 1 (Gedung Kelas Barat) yang terdiri dari tiga lantai yang terlihat pada gambar diatas. Gambar ini disusun untuk merepresentasikan posisi titik-titik pengukuran pada setiap lantai secara proporsional. Total terdapat 27 titik pengukuran yang tersebar merata pada lantai 1, 2, dan 3.

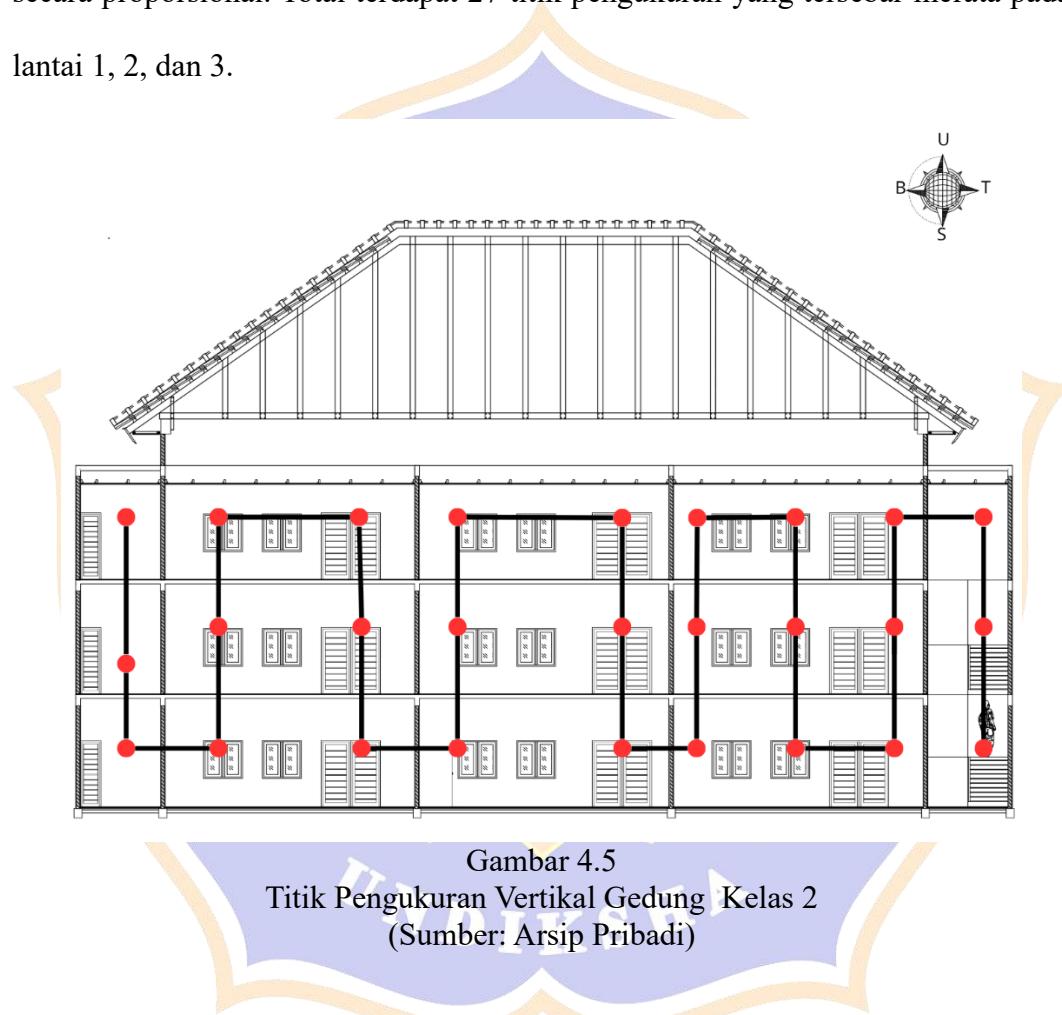
Selanjutnya merupakan gambar yang menunjukkan titik pengukuran untuk visualisasi heatmap vertical yang dilakukan pada Gedung Kelas 2 (Gedung Kelas Timur) yang terdiri dari tiga lantai yang terlihat pada gambar diatas. Gambar ini disusun untuk merepresentasikan posisi titik-titik pengukuran pada setiap lantai

secara proporsional. Total terdapat 27 titik pengukuran yang tersebar merata pada lantai 1, 2, dan 3.

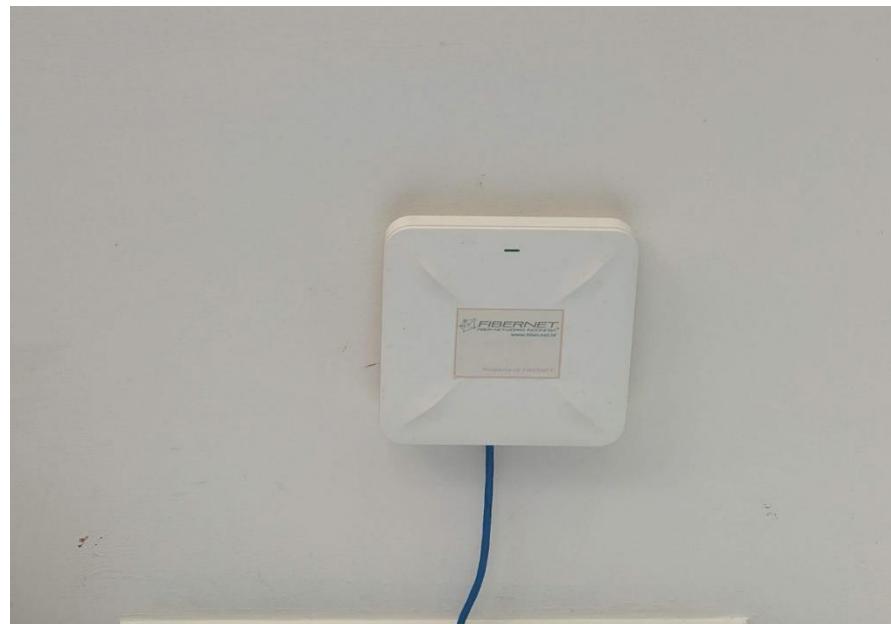
Gambar 4.7
Access Point di SMA Negeri 2 Gianyar
(Sumber: Arsip Pribadi)

Gambar di atas menunjukkan perangkat Access Point (AP) Ruijie RG-RAP2200 yang digunakan sebagai bagian dari infrastruktur jaringan Wi-Fi di SMA Negeri 2 Gianyar. Perangkat ini dipasang menempel pada plafon dan terhubung ke jaringan utama melalui kabel UTP. AP ini merupakan access point dual-band yang mendukung frekuensi 2.4 GHz dan 5 GHz, penempatan AP ini sudah permanen dan tidak dapat dipindahkan.

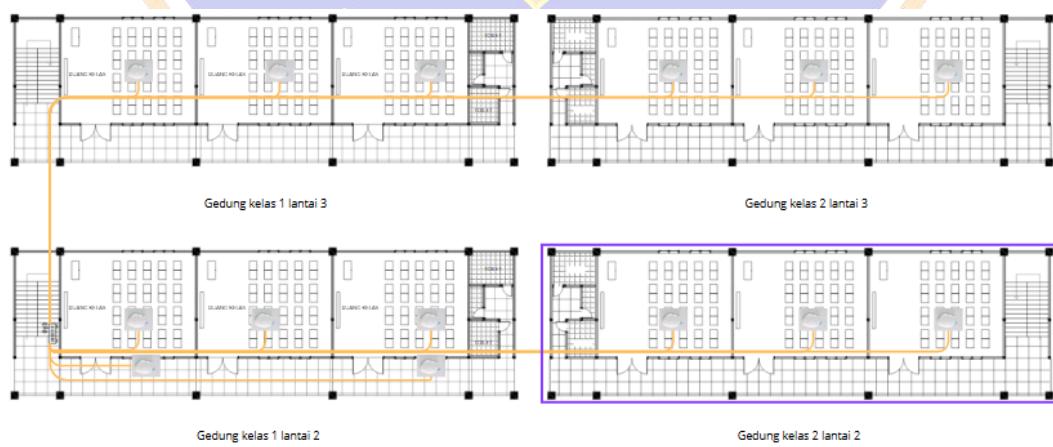
Gambar 4.8
Peta Persebaran Acess Point SMA Negeri 2 Gianyar
(Sumber: Arsip Pribadi)

Peta persebaran access point di SMA Negeri 2 Gianyar menunjukkan bahwa perangkat saat ini hanya terpasang di Gedung Kelas 1 dan Gedung Kelas 2 pada lantai 2 dan 3. Di Gedung Kelas 1, terdapat 2 unit access point di koridor lantai 2 dan 3 unit di ruang kelas, sedangkan di lantai 3 terpasang 3 unit di masing-masing kelas. Pada Gedung Kelas 2, lantai 2 dan 3 masing-masing memiliki 3 unit access point di ruang kelas. Semua perangkat yang digunakan merupakan model Ruijie RG-RAP2200. Tidak ada access point pada lantai 1 maupun gedung lain, sehingga cakupan sinyal masih terbatas pada dua lantai tersebut. Kondisi ini menjadi dasar dalam penyusunan strategi optimalisasi persebaran sinyal Wi-Fi di sekolah.

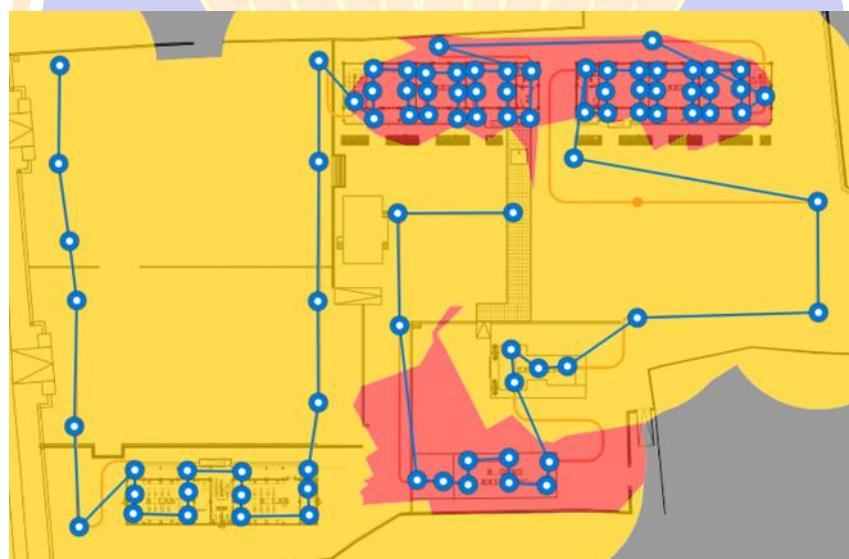
Gambar 4.9
Visualisasi heatmap lantai 1 dan areal sekolah
(Sumber: Arsip Pribadi)

Sebagaimana terlihat pada gambar 4.9 hasil visualisasi heatmap di atas, titik-titik biru di atas merupakan posisi peneliti dalam mengukur lantai 1 gedung kelas 1, gedung kelas 2 dan area sekolah menggunakan metode *walktest*, di mana heatmap lantai 1 gedung kelas 1 dan 2 serta areal sekolah ini menunjukkan distribusi sinyal yang belum sepenuhnya optimal. Mayoritas area ditandai dengan warna kuning hingga merah, yang merepresentasikan kekuatan sinyal di kisaran -70 dBm hingga -83 dBm, yaitu kategori lemah hingga sangat lemah, sehingga berpotensi menyebabkan koneksi tidak stabil atau sering terjadinya *disconnect*. Area dalam ruangan seperti ruang kelas dan ruang guru masih tercakup sinyal, namun kualitasnya perlu ditingkatkan. Sementara itu, area terbuka dan beberapa koridor tampak memiliki sinyal yang sangat rendah. Hal ini mengindikasikan perlunya penambahan atau optimalisasi persebaran sinyal Wi-Fi agar cakupan sinyal bisa lebih merata dan mendukung aktivitas digital secara lancar di seluruh area sekolah.

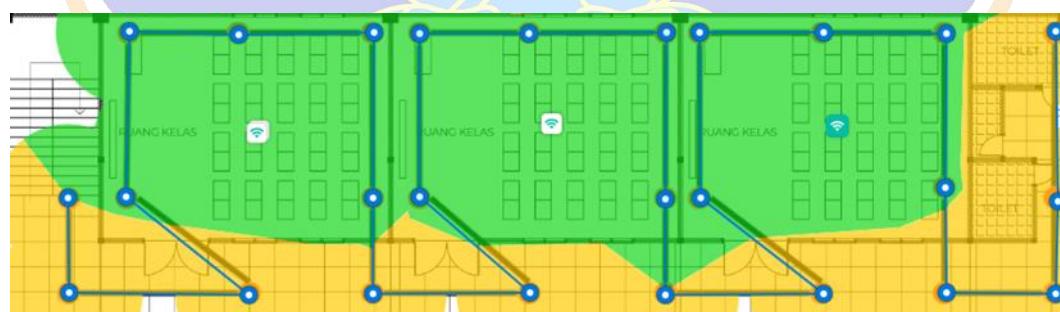
Gambar 4.10
Visualisasi Heatmap Gedung Kelas 1 lantai 2
(Sumber: Arsip Pribadi)

Pada gambar 4.10 yakni heatmap lantai 2 gedung barat memperlihatkan distribusi sinyal Wi-Fi yang cukup baik di sekitar titik-titik *access point*, ditandai dengan gradasi warna hijau ke kuning yang menerangkan kekuatan sinyal relatif stabil. Area tengah ruang kelas masih mendapatkan sinyal yang memadai.

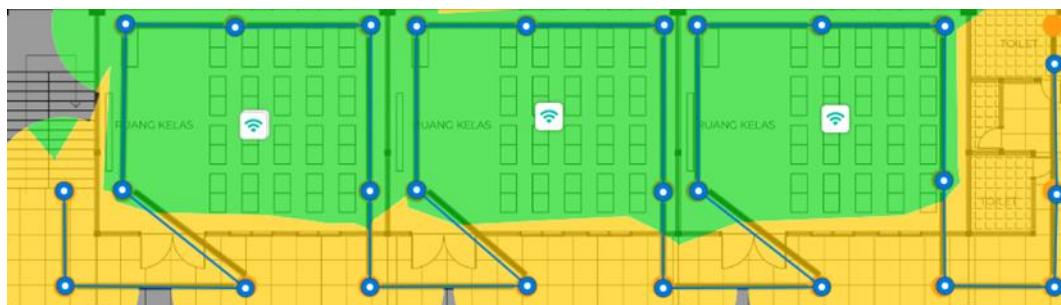
Gambar 4.11
Visualisasi Heatmap Gedung Kelas 1 Lantai 3
(Sumber: Arsip Pribadi)

Gambar 4.11 menggambarkan visualisasi heatmap kekuatan sinyal Wi-Fi pada lantai 3 Gedung Kelas 1 SMA Negeri 2 Gianyar. Warna hijau menunjukkan area dengan sinyal kuat, sedangkan warna kuning hingga jingga pada area dalam gedung menunjukkan area dengan sinyal sangat kuat. Sebagian besar area ruang kelas berada dalam zona hijau hingga kuning, yang menunjukkan kekuatan sinyal berada pada tingkat cukup baik hingga kuat.

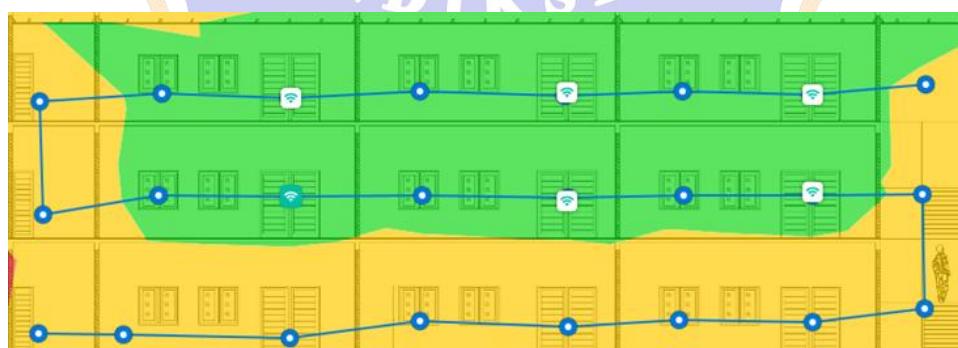
Gambar 4.12
Visualisasi Heatmap Vertical Gedung Kelas 1
(Sumber: Arsip Pribadi)

Mencermati Gambar 4.12 memperlihatkan visualisasi heatmap vertical kekuatan sinyal Wi-Fi pada Gedung Kelas 1 SMA Negeri 2 Gianyar. Warna hijau menunjukkan area dengan sinyal kuat, warna kuning lemah, sedangkan warna merah merupakan area yang mengalami penurunan sinyal sangat lemah dimana pada lantai satu gedung kelas 1 mengalami penurunan sinyal dengan rata rata menujukan -70 dBm. Sebagian besar area dalam zona hijau hingga kuning kecuali pada lantai 1.

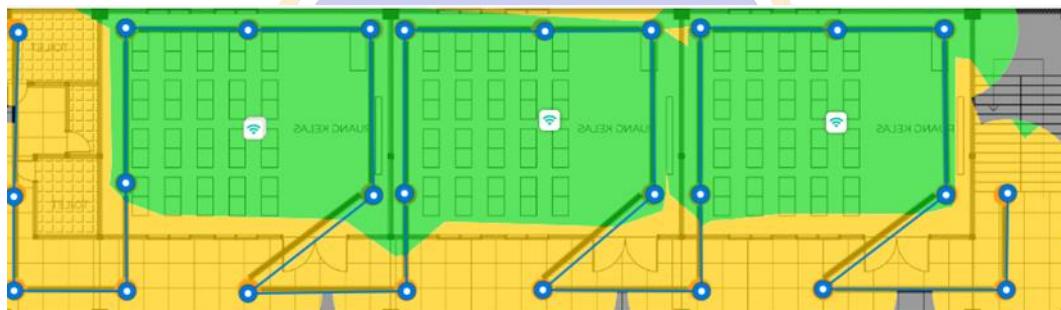
Gambar 4.13
Visualisasi Heatmap Lantai 2 Gedung Kelas 2
(Sumber: Arsip Pribadi)

Menelaah Gambar 4.13 bisa dilihat visualisasi heatmap kekuatan sinyal Wi-Fi pada lantai 2 Gedung Kelas 2 SMA Negeri 2 Gianyar. Terlihat pada gambar dimana didominasi oleh warna hijau yang memiliki range kekuatan sinyal sebesar -35 dBm dan terdapat penurunan sinyal yang diakibatkan oleh redaman dinding dimana bagian toilet terlihat menurun ke -66 dBm. Sehingga dapat disimpulkan sebagian besar area ruang kelas dan koridor menunjukkan kekuatan sinyal berada pada tingkat kuat hingga sangat kuat.

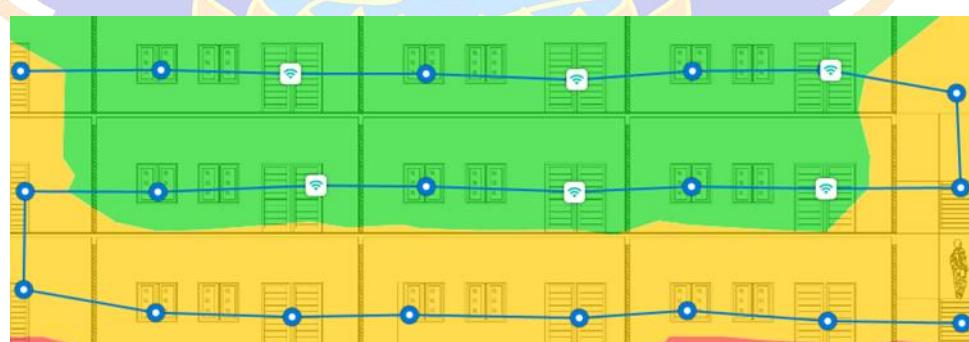
Gambar 4.15
Visualisasi Heatmap Vertical Gedung Kelas 2
(Sumber: Arsip Pribadi)

Mencermati Gambar 15, terlihat seperti yang digambarkan pada gambar di atas, titik-titik putih dengan outline biru merupakan posisi pengukuran yang dilakukan peneliti saat berjalan mengelilingi seluruh gedung dan area sekolah. Dari

hasil pengukuran, terlihat beberapa area dengan kekuatan sinyal berada di bawah -65 dBm, ditandai dengan warna kuning hingga merah pada peta heatmap. Area-area tersebut meliputi lantai 1 Gedung Kelas 1, lantai 1 Gedung Kelas 2, ruang kepala sekolah, ruang guru, ruang BK, ruang tata usaha, dan ruang UKS. Sementara itu, area lantai 2 dan lantai 3 pada kedua gedung menunjukkan kekuatan sinyal yang merata di atas -65 dBm, sehingga tidak termasuk dalam prioritas optimalisasi.

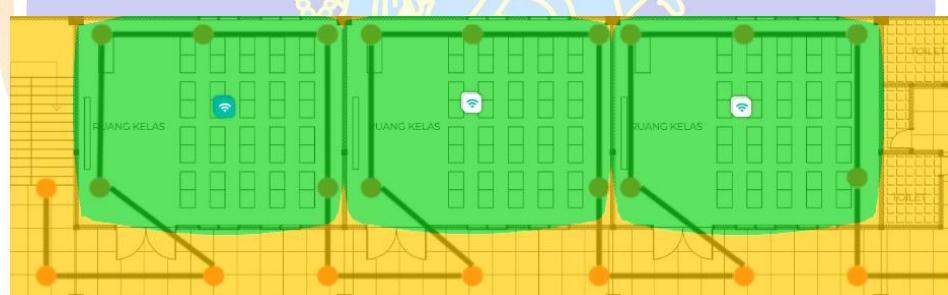
Gambar 4.16
Visualisasi Simulasi Heatmap Baseline lantai 2 Gedung Kelas 1
(Sumber: Arsip Pribadi)

Berdasarkan hasil pengukuran awal (*baseline*) yang telah diperoleh pada tahap sebelumnya, peneliti kemudian melanjutkan ke tahap percobaan dengan melakukan simulasi optimalisasi persebaran sinyal Wi-Fi. Data karakteristik lingkungan fisik yang didapat, termasuk perhitungan redaman sinyal akibat halangan dinding (tembok), selanjutnya digunakan sebagai parameter dasar dalam menjalankan simulasi penentuan posisi *access point* yang paling optimal.

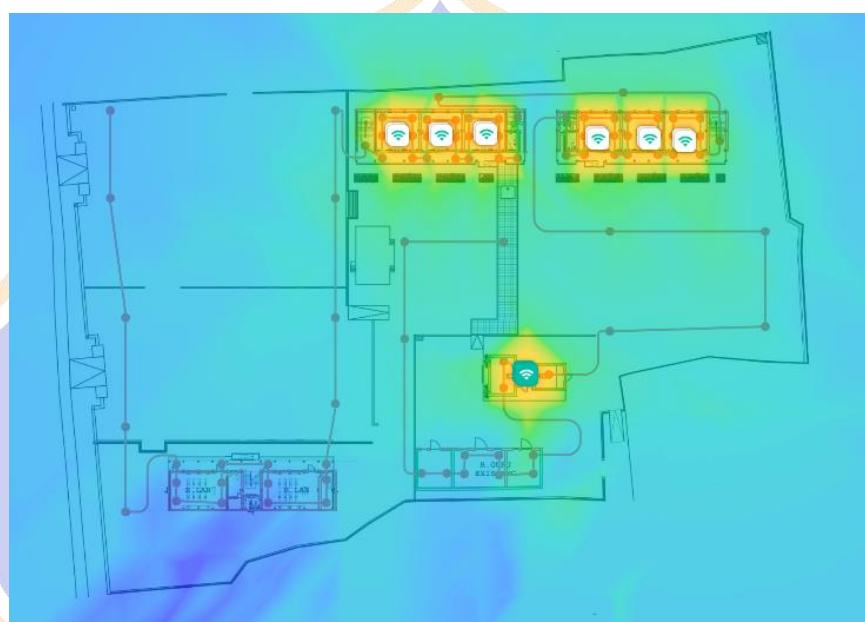
Gambar 4.17
Visualisasi Simulasi Heatmap Percobaan 1
(Sumber: Arsip Pribadi)

Pada percobaan pertama yakni gambar 4.17, dilakukan simulasi heatmap dengan penyesuaian dan penambahan access point (AP) di area strategis. Di Gedung Kelas 1, satu AP ditambahkan di ruang serbaguna dan dua AP di lantai 2 dipindahkan ke ruang kelas X1 dan X2 lantai 1. Di Gedung Kelas 2, ditambahkan tiga AP di ruang kelas X3, X4, dan X5. Selain itu, satu AP ditempatkan di ruang BK. Hasil visualisasi heatmap pada percobaan pertama menerangkan adanya peningkatan kekuatan sinyal di beberapa ruangan. Ruang kepala sekolah yang sebelumnya memiliki sinyal sebesar -83 dBm meningkat menjadi -56 dBm.

Peningkatan juga terjadi di ruang guru dan UKS, masing-masing dari -83 dBm menjadi -66 dBm dan -67 dBm. Sementara itu, laboratorium komputer masih menunjukkan rata-rata kekuatan sinyal -72 dBm, di bawah target optimalisasi sebesar -65 dBm.

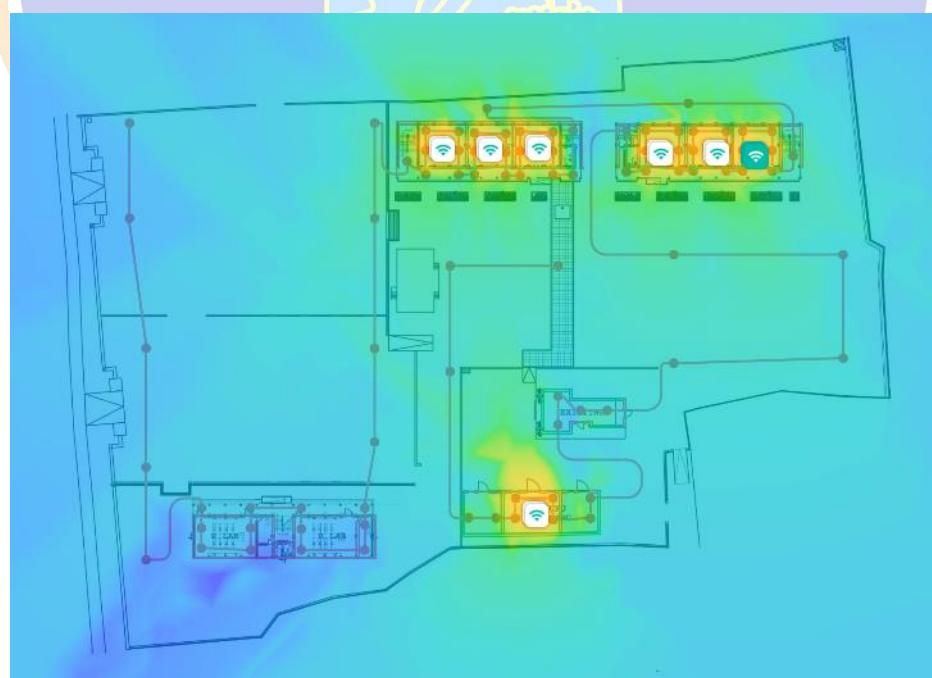
Gambar 4.19
Visualisasi Simulasi Heatmap Percobaan 2
(Sumber: Arsip Pribadi)

Selanjutnya pada gambar 4.18 dan 19 yakni pada percobaan kedua, dilakukan penyesuaian lanjutan berdasarkan hasil visualisasi heatmap dari percobaan sebelumnya. Fokus utama perubahan kali ini adalah pada area administratif, khususnya ruang guru, ruang BK, ruang kepala sekolah, dan ruang tata usaha (TU). Salah satu access point yang sebelumnya ditempatkan di ruang BK dipindahkan ke ruang guru, dengan pertimbangan bahwa posisi tersebut lebih sentral dan strategis untuk menjangkau beberapa ruangan sekaligus. Perangkat yang digunakan tetap sama, yaitu Ruijie RG-RAP2200. Hasil simulasi heatmap pada percobaan kedua menunjukkan adanya peningkatan kualitas sinyal di beberapa ruangan administratif. Ruang kepala sekolah dan ruang UKS yang sebelumnya menerima sinyal -66 dBm dan -67 dBm meningkat menjadi -52 dBm. Ruang BK tercatat pada -65 dBm dan ruang TU pada -59 dBm. Sementara itu, laboratorium komputer masih menunjukkan sinyal yang belum optimal dengan rata-rata -70 dBm.

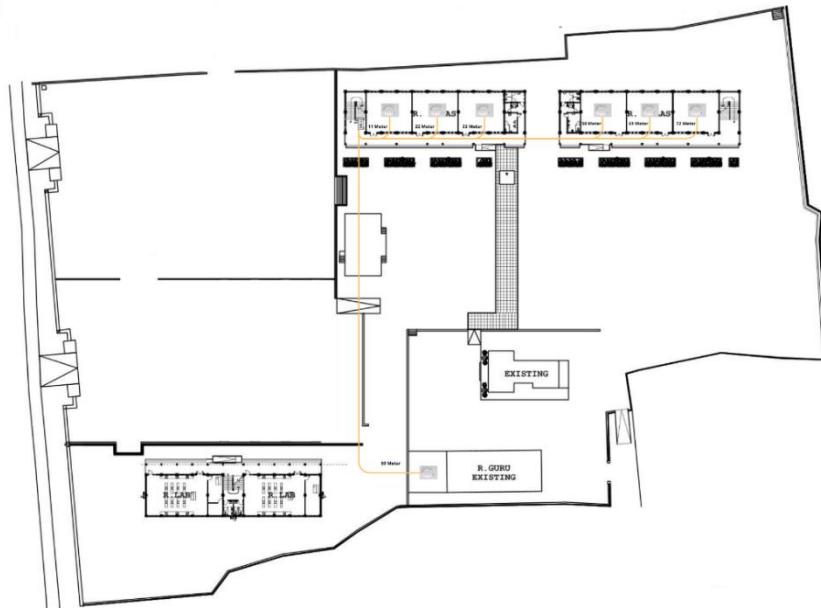
Berlanjut ke percobaan kedua, susunan perangkat yang digunakan masih sama dengan percobaan pertama, yaitu 5 unit access point merk Ruijie RG RAP 2200(f) dengan total biaya sebesar Rp3.375.000. Perbedaan terletak pada kebutuhan kabel UTP CAT 6 merk HIKVISION yang mengalami penambahan panjang menjadi 318 meter, sehingga total biaya untuk kabel mencapai Rp1.388.706. Dengan demikian, total rancangan anggaran biaya pada percobaan 2 adalah Rp4.763.706. Angka ini tetap berada dalam batas aman dan masih sesuai dengan anggaran sekolah. Selain itu, peneliti juga menyajikan peta persebaran access point untuk percobaan 2 berdasarkan hasil simulasi heatmap yang telah dilakukan.

Gambar 4.20
Peta Persebaran AP Percobaan 2
(Sumber: Arsip Pribadi)

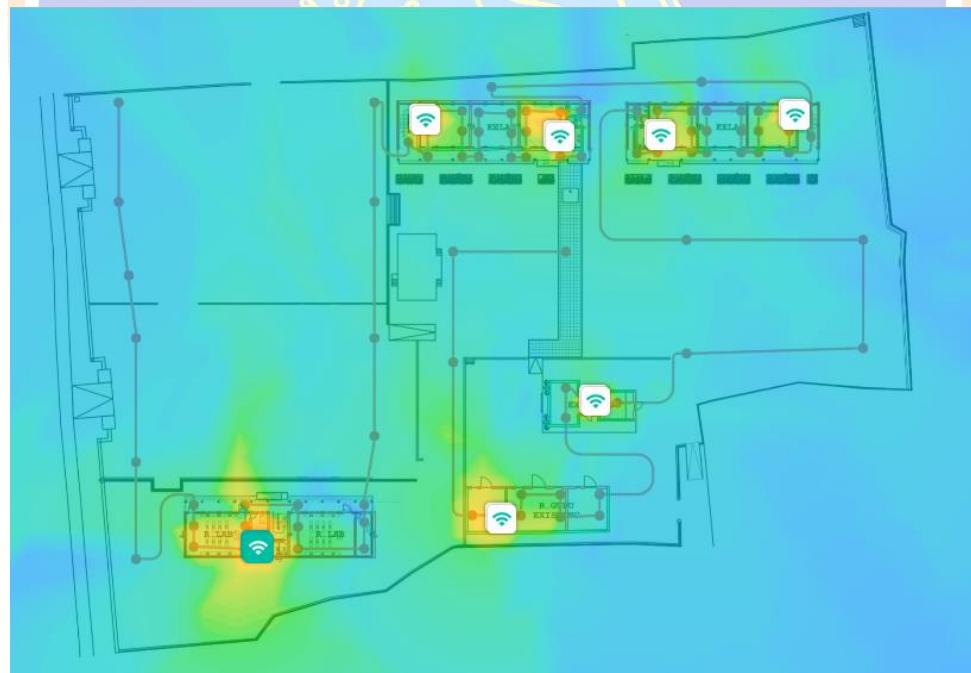
Gambar 4.21
Visualisasi Simulasi Heatmap Percobaan 3
(Sumber: Arsip Pribadi)

Merujuk pada gambar 4.21 yakni pada percobaan ketiga, dilakukan penyesuaian lanjutan terhadap letak access point dengan fokus pada peningkatan kualitas sinyal di laboratorium komputer serta penyempurnaan cakupan sinyal di area yang masih memerlukan cakupan sinyal yang lebih baik.

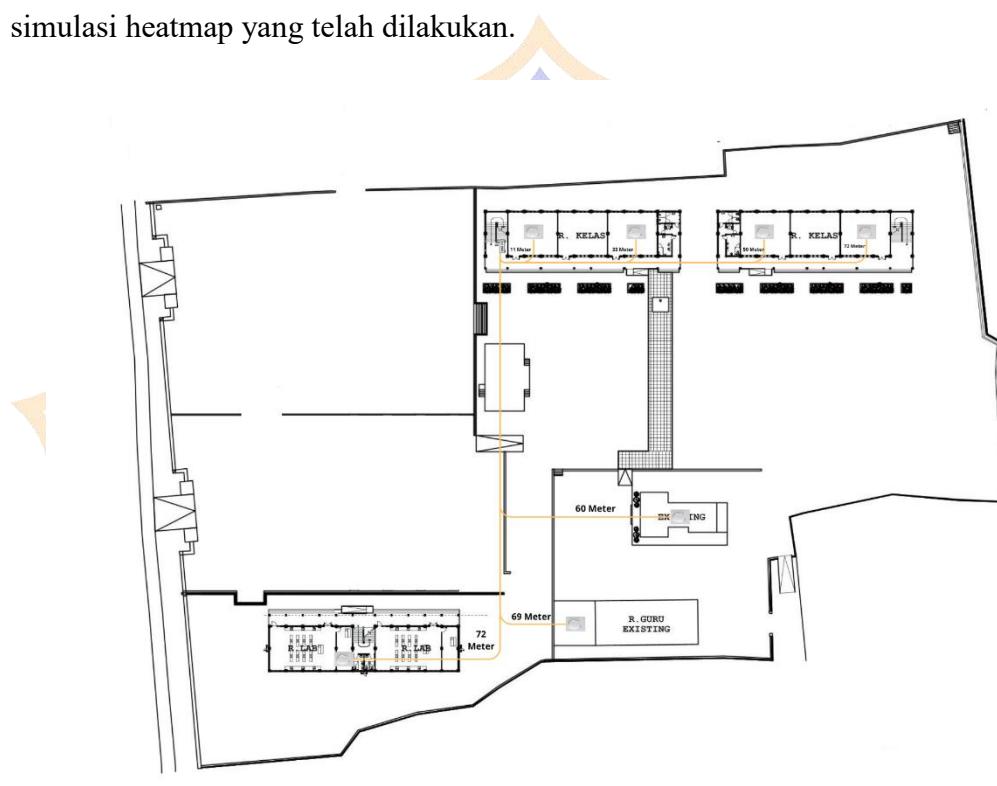
Gambar 4.22
Peta Persebaran AP Percobaan 3
(Sumber: Arsip Pribadi)

Dua *access point* dipindahkan dari ruang kelas ke lokasi yang lebih membutuhkan jangkauan sinyal. *Access point* yang sebelumnya berada di ruang kelas X2 (Gedung Kelas 1 lantai 1) dipindahkan ke laboratorium komputer, sedangkan *access point* dari ruang kelas X4 (Gedung Kelas 2 lantai 1) dipindahkan ke ruang guru. Hasil simulasi heatmap menunjukkan peningkatan kualitas sinyal di

sejumlah ruangan penting. Di area administratif, ruang BK tercatat memiliki kekuatan sinyal sebesar -30 dBm, ruang TU -36 dBm, ruang UKS -36 dBm, ruang guru -32 dBm, dan ruang kepala sekolah -37 dBm. Sementara itu, laboratorium komputer meningkat dari -70 dBm menjadi -58 dBm.

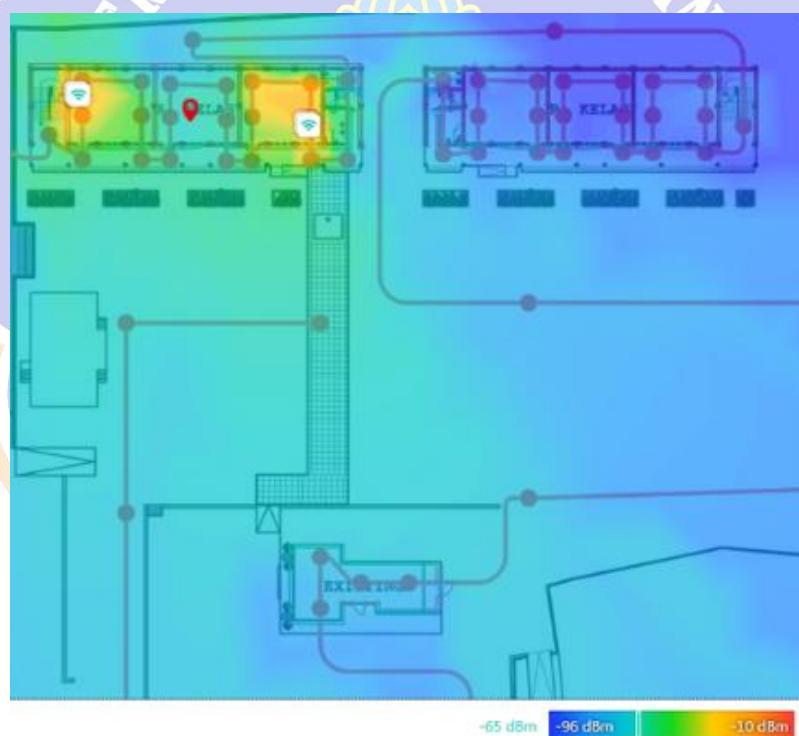
Gambar 4.23
Coverage Area Overlap pada Gedung 1 Lantai 1
(Sumber: Arsip Pribadi)

Gambar 4.23 menunjukkan hasil *coverage area overlap* pada gedung kelas 1 lantai 1, di mana overlap antar *access point* (AP) sudah berada pada posisi yang optimal. Peneliti melakukan pengukuran *overlap coverage* dengan menggunakan metode penentuan titik, di mana sinyal *mid point* antar ap yang berdekatan harus -65 dBm sehingga roaming antar ap dapat terjadi secara mulus. Pada gambar terlihat penandaan (*marking*) berwarna merah yang menunjukkan titik pengukuran di ruang kelas X1, di mana area tersebut menerima sinyal sebesar -65 dBm. Dengan demikian, area ini sudah memenuhi standar overlap coverage berdasarkan standarisasi CWNA dan Zyxel yang merekomendasikan overlap antar access point sebesar 15–20%. Atau mid point sinyal pada -65 dBm.

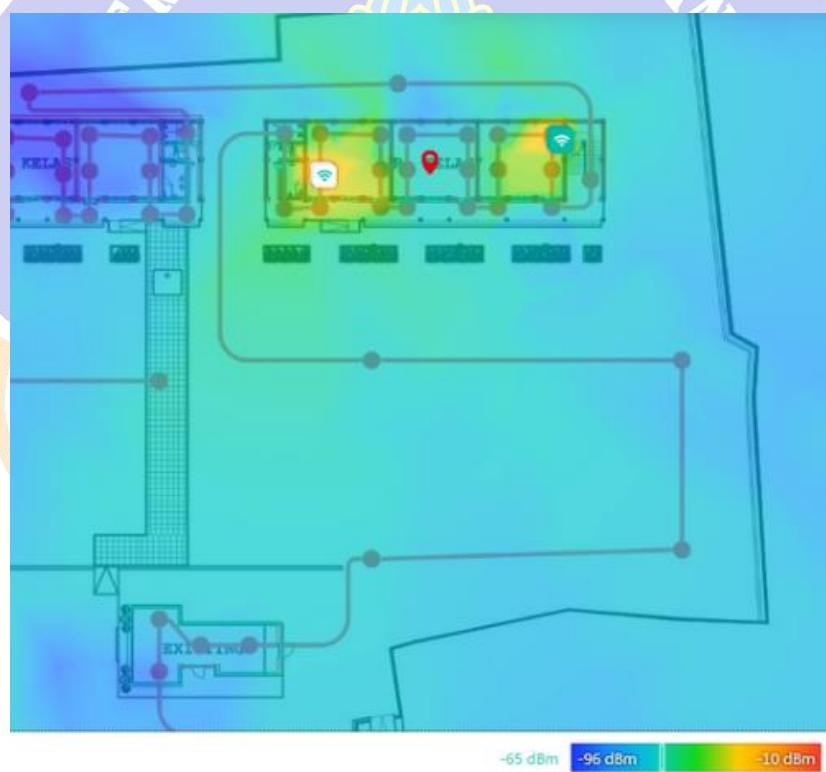
Gambar 4.24
Coverage Area Overlap pada Gedung 2 Lantai 1
(Sumber: Arsip Pribadi)

Selanjutnya pada gambar 4.24 menunjukkan hasil coverage area overlap pada gedung kelas 2 lantai 1, di mana overlap antar access point (AP) juga sudah berada pada posisi yang optimal. Terlihat pada gambar terdapat penandaan (marking) berwarna merah yang menunjukkan titik pengukuran di ruang kelas X1, di mana area tersebut menerima sinyal sebesar -65 dBm. Dengan demikian, area ini sudah memenuhi indikator optimalisasi serta standar overlap coverage berdasarkan standarisasi CWNA dan Zyxel yang merekomendasikan overlap antar access point sebesar 15–20%. Atau mid point sinyal pada -65 dBm.

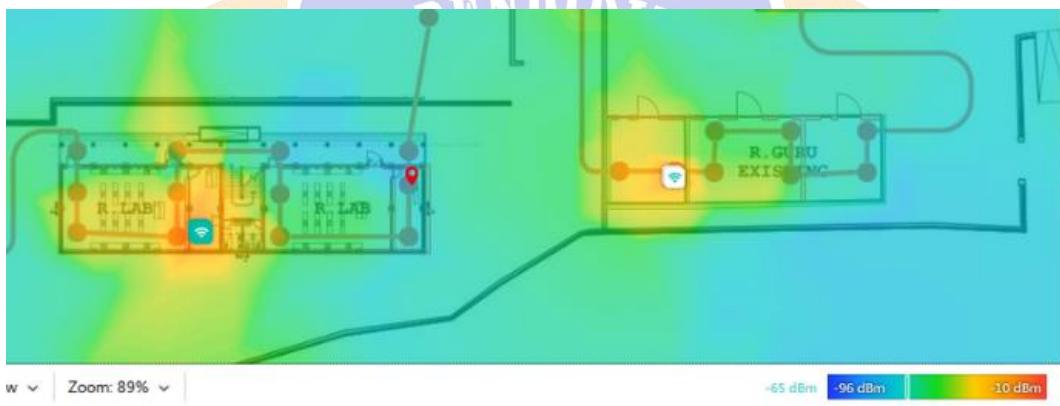
Gambar 4.25
Coverage Area Overlap antar ap di gedung lab komputer dan ruang uks
(Sumber: Arsip Pribadi)

Selanjutnya pada gambar 4.25 menunjukkan hasil coverage area overlap antara ap gedung lab komputer dengan ap di ruang uks, di mana *overlap* antar access point (AP) juga sudah berada pada posisi yang optimal. Terlihat pada gambar terdapat penandaan (marking) berwarna merah yang menunjukkan mid point overlapping coverage area untuk roaming wifi yang ada di ruang bagian barat ruang lab, di mana area tersebut menerima sinyal sebesar -65 dBm. Dengan demikian, area ini sudah memenuhi indikator optimalisasi serta standar *overlap coverage area*.

berdasarkan cwna dan zyxel yakni 15-20% atau pada mid point sinyal antar ap yakni -65 dBm.

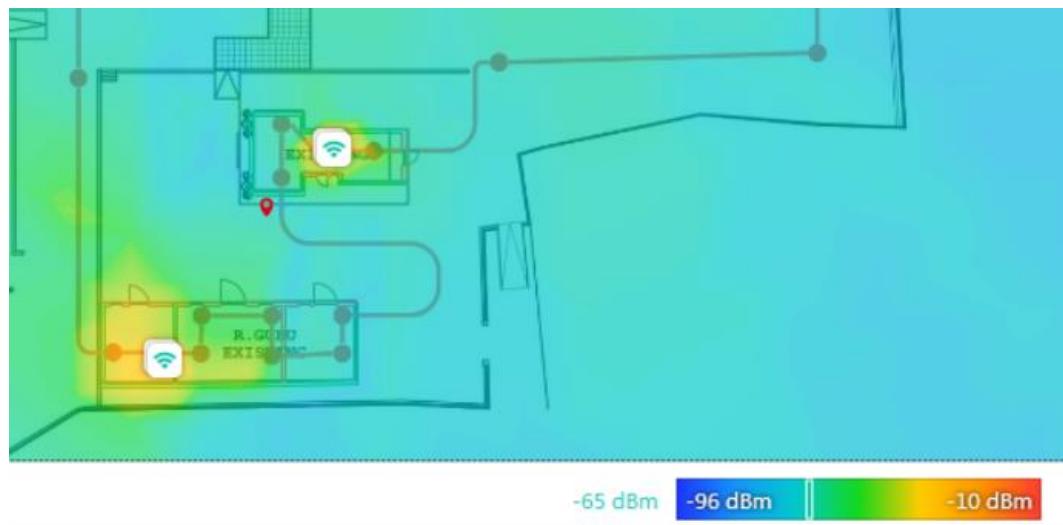
Gambar 4.26
Coverage Area Overlap antar ap di ruang bk dan ruang uks
(Sumber: Arsip Pribadi)

Selanjutnya pada gambar 4.26 menunjukkan hasil *coverage area overlap* antara ap ruang bk dengan ap di ruang uks, di mana overlap antar *access point* (AP) juga sudah berada pada posisi yang optimal. Terlihat pada gambar terdapat penandaan (*marking*) berwarna merah yang menunjukkan *mid point overlapping coverage area* untuk *roaming wifi* yang ada di ruang bagian barat ruang lab, di mana area tersebut menerima sinyal sebesar -65 dBm. Dengan demikian, area ini sudah memenuhi indikator optimalisasi serta standar overlap coverage area berdasarkan cwna dan zyxel yakni 15-20% atau pada mid point sinyal antar ap yakni -65 dBm.

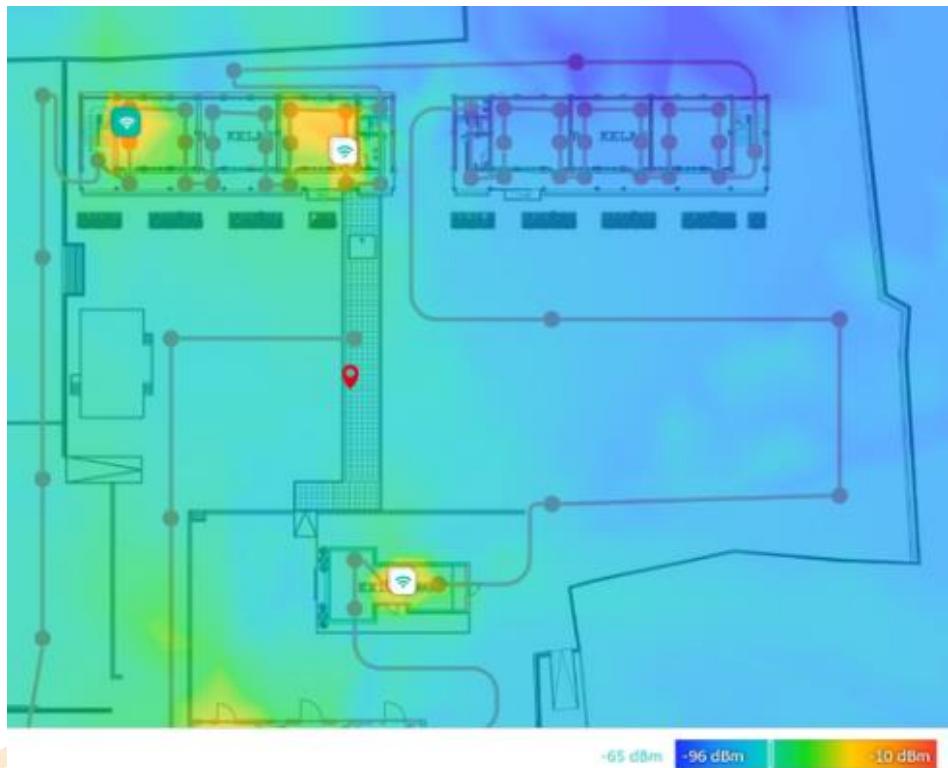
Gambar 4.27

Coverage Area Overlap antar ap di ruang bk dan ruang kelas X2
(Sumber: Arsip Pribadi)

Selanjutnya pada gambar 4.27 menunjukkan hasil *coverage area overlap* antara ap di ruang bk dan ruang kelas X 2, di mana overlap antar access point (AP) juga sudah berada pada posisi yang optimal. Terlihat pada gambar terdapat penandaan (*marking*) berwarna merah yang menunjukkan *mid point overlapping coverage area* untuk roaming wifi yang ada di ruang bagian barat ruang lab, di mana area tersebut menerima sinyal sebesar -65 dBm. Dengan demikian, area ini sudah memenuhi indikator optimalisasi serta standar overlap coverage area berdasarkan cwna dan zyxel yakni 15-20% atau pada mid point sinyal antar ap yakni -65 dBm.

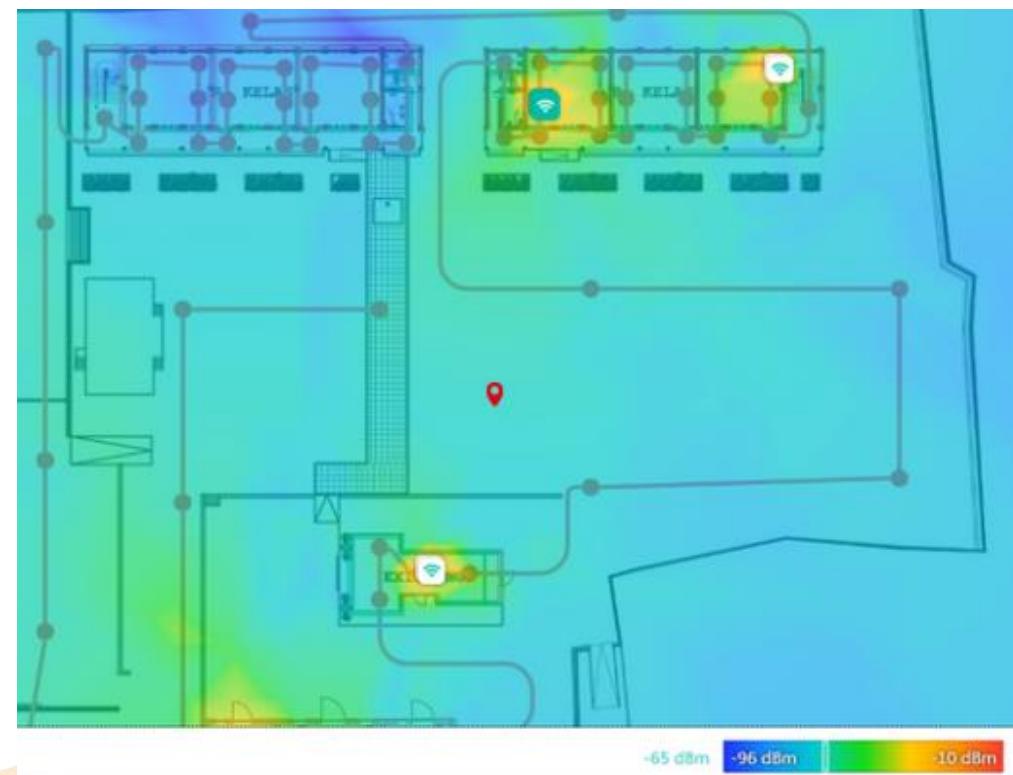
Gambar 4.28

Coverage Area Overlap antar ap di gedung kelas 2 ruang kelas X3 dan ruang kelas X5
 (Sumber: Arsip Pribadi)

Selanjutnya pada gambar 4.6 menunjukkan hasil *coverage area overlap* antara ap di gedung kelas 2 ruang kelas X3 dan ruang kelas X5, di mana overlap antar *access point* (AP) juga sudah berada pada posisi yang optimal. Terlihat pada gambar terdapat penandaan (*marking*) berwarna merah yang menunjukkan *mid point overlapping coverage area* untuk *roaming wifi* yang ada di ruang bagian barat ruang lab, di mana area tersebut menerima sinyal sebesar -65 dBm. Dengan demikian, area ini sudah memenuhi indikator optimalisasi serta standar overlap coverage area berdasarkan cwna dan zyxel yakni 15-20% atau pada mid point sinyal antar ap yakni -65 dBm.
